**SOSTITUZIONE DI UN IMPALCATO DA PONTE IN C.A.P.
A CAVI PRETESI: IL PONTE SUL TORRENTE ASA**

**REPLACEMENT OF A PRE-TENSIONED DECK BRIDGE: THE
BRIDGE ON THE ASA STREAM**

Antonio Alfano, Umberto Bergamo,
Elide Nastri, Rosario Montuori
Vincenzo Piluso
University of Salerno Fisciano, Italy
a.alfano10@gmail.com
umbertobergamo@gmail.com
enastri@unisa.it, r.montuori@unisa.it
v.piluso@unisa.it

Giovanni Cannoniero, Manuela Modesti
Domenico Ranesi
Provincia di Salerno
Settore viabilità e trasporti
Salerno, Italy
giovanni.cannoniero@provincia.salerno.it
manuela.modesti@provincia.salerno.it
domenico.ranesi@provincia.salerno.it

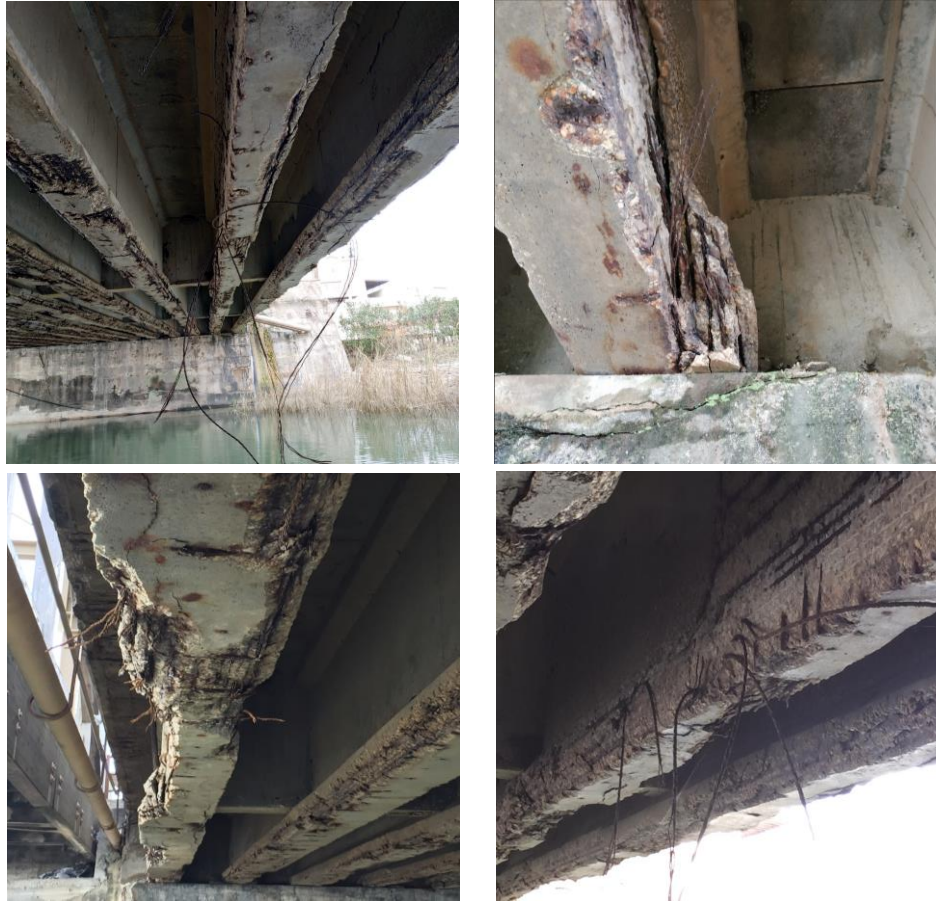
Fin dalla prima ispezione è stato chiaro che ci si trovava in presenza di uno stato di degrado molto avanzato e molto esteso riguardante tutte le travi longitudinali del ponte in oggetto. In particolare, appariva evidente che tutte le travi, realizzate in cemento armato precompresso a fili aderenti, presentavano fenomeni estesi ed avanzati di corrosione.

Come rilevabile dalle foto riportate in Fig. 1, molti trefoli risultavano spezzati, mentre per molti altri si rilevava una significativa riduzione di sezione dovuta alla corrosione. Inoltre, per quasi tutte le travi, e in più punti delle stesse, le ali del bulbo inferiore della sezione risultavano oramai completamente assenti e con esse tutti i trefoli e le armature lente ivi contenute.

Fig. 1. Degrado delle travi rilevato alla prima ispezione del ponte sul torrente ASA nel comune di Pontecagnano (SA)

5) infine, si deve aggiungere che lo stato di carbonatazione del calcestruzzo prelevato è risultato notevole per tutti i provini di analizzati; pertanto, anche per i trefoli non ancora scoperti il processo di ossidazione è certamente in fase avanzata.

- 1) il ripristino dei cavi di precompressione totalmente deteriorati per tutto il bulbo inferiore di tutte le travi, oltre che essere tecnicamente difficile e di dubbio risultato, appariva un intervento lungo ed estremamente costoso che, inoltre, avrebbe incrementato significativamente il peso proprio dell'impalcato.

Per i motivi sopra riportati, la scelta progettuale è ricaduta sulla sostituzione totale dell'impalcato lasciando inalterata la passerella in legno. In particolare, l'impalcato avrà uno sbalzo a monte che assolverà alla funzione di marciapiede. In tal modo sarà possibile differenziare i due percorsi (ciclabile e pedonale) con un aumento sia della sicurezza sia del confort.

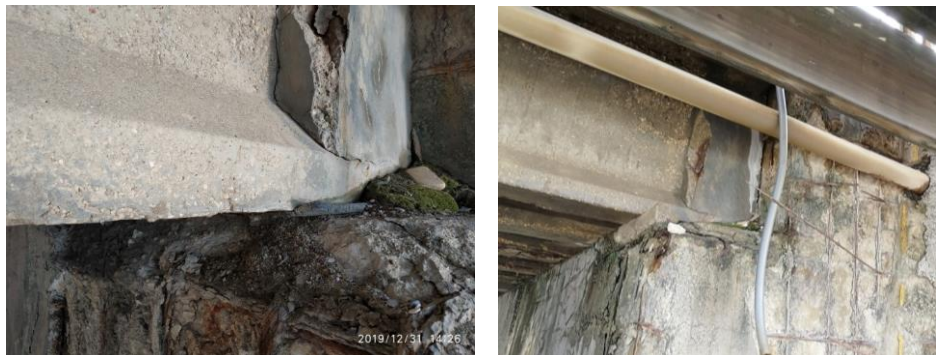
Oltre alle travi longitudinali, particolarmente critico è apparso lo stato di conservazione delle spalle in prossimità degli appoggi delle travi stesse. Come si evince dalle foto riportate in Fig. 2, risultava evidente che l'originario strato di interposizione esistente fra trave e spalla era completamente schiacciato e risultava quindi essere praticamente assente. Inoltre, in corrispondenza di diversi appoggi la spalla presentava evidenti fenomeni di deterioramento. A valle di tale ispezione, il degrado strutturale rilevato era tale da palesare una forte riduzione di resistenza che non poteva lasciare adito a dubbi circa la non transitabilità in condizioni di adeguata sicurezza.

Fig. 2. Degrado delle spalle in prossimità degli appoggi

3) la zona delle spalle in prossimità degli appoggi avrebbe dovuto essere completamente sostituita, sia per il ripristino della spalla che per la realizzazione degli appoggi che, nello stato di fatto, risultavano totalmente inesistenti. Inoltre, tale operazione sarebbe stata di notevole complessità stante la configurazione dell'insieme impalcato-spalla che precludeva ogni possibilità di inserimento dei martinetti per il sollevamento dell'impalcato.

Per quanto riguarda le spalle, per esse si è previsto un intervento di scarnificazione e ripristino per tutta la parte ammalorata avente una profondità di circa 20 cm. Inoltre, nella parte superiore è stata realizzata ex novo la "trave cuscino", atta ad accogliere e diffondere idoneamente gli sforzi concentrati trasmessi dalle travi longitudinali, e la "trave paraghiaia". In tal modo, anche per questo elemento strutturale si è potuto garantire la realizzazione di un ricoprimento dell'armatura di almeno 4.5 cm.

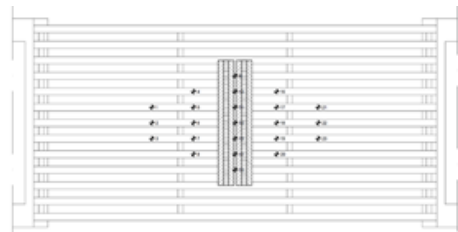
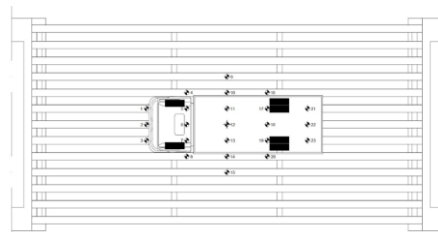
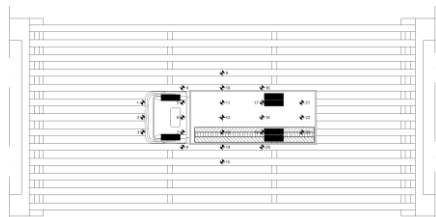
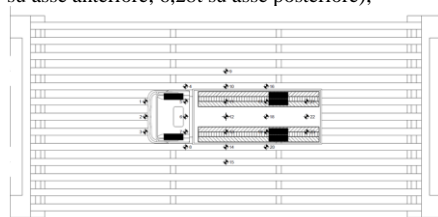
Fig. 3. Posizionamento dei carichi per le verifiche di transitabilità

2 blocchi di cemento New Jersey posizionati trasversalmente in mezzzeria (7,28 tonnellate totali)

Autocarro in mezzzeria (12,24 tonnellate totali: 5,96t su asse anteriore; 6,28t su asse posteriore);

Autocarro in mezzzeria caricato con 1 blocco New Jersey (15,86 tonnellate totali: 6,22t su asse anteriore; 9,64t su asse posteriore);

Autocarro in mezzzeria caricato con 2 blocchi New Jersey (19,52 tonnellate totali: 6,44t su asse anteriore; 13,06t su asse posteriore)

Al fine di determinare le azioni massime sono stati usati 2 new jersey da 3.64 t ciascuno, e un autocarro da 12.24 t, determinando sollecitazioni massime pari almeno a 2.7 volte quelle massime di esercizio. Avendo ottenuto una risposta elastica della struttura, si è deciso di consentire il passaggio nella sola zona centrale di automezzi con massa totale non superiore a 3 tonnellate. Si è inoltre richiesto di limitare la velocità massima a 15km/h in modo da eliminare qualsiasi fenomeno di amplificazione dinamica.

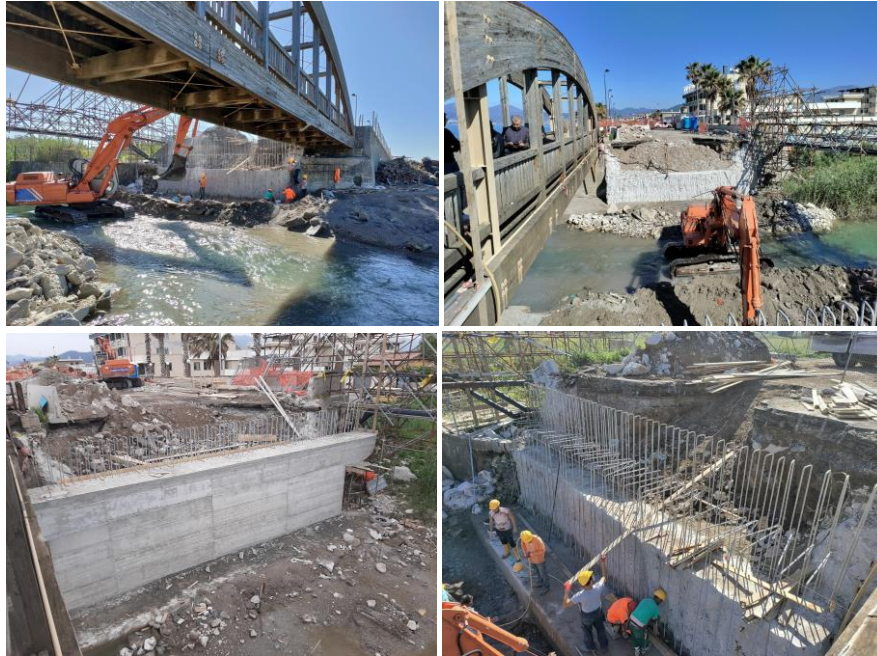
Fig. 5. Interventi sulle spalle

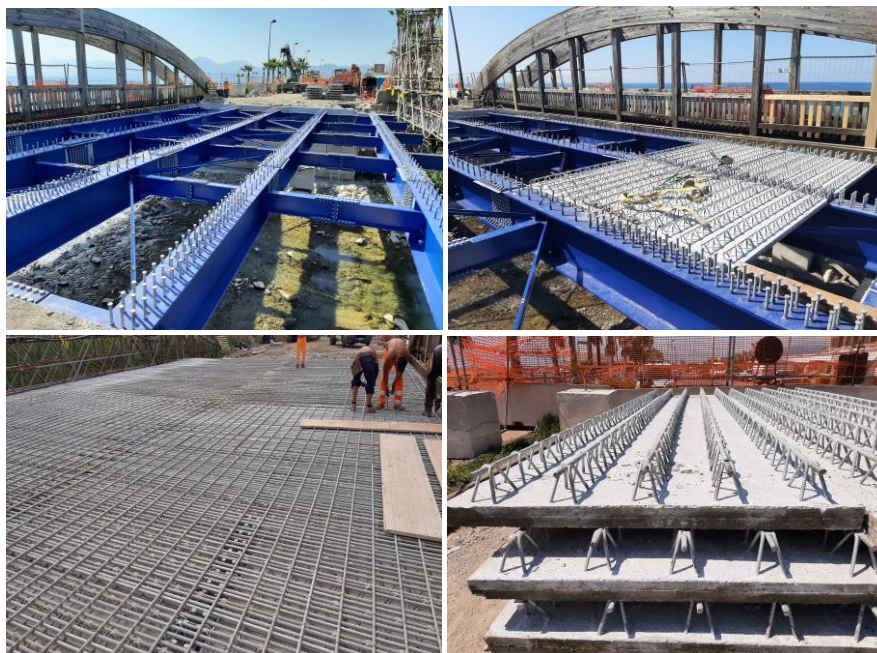
Fig. 6. Realizzazione impalcato

Per quanto riguarda gli aspetti strutturali, l'impalcato è stato realizzato in sistema composto acciaio-calcestruzzo. Lo schema strutturale è quello classico dell'impalcato a graticcio. Sono state previste 5 travi longitudinali in profilo HSA760/257 in acciaio S355J2 di altezza pari a 760 mm collaboranti con una soletta in c.a. avente spessore complessivo pari a 220 mm (150 mm gettati in opera su una "predalle" di spessore pari a 70 mm). Sono stati inoltre realizzati 4 trasversi intermedi in profilo IPE360 in acciaio S355J2 oltre ai due di testata IPE500. In particolare, i trasversi di testata sono stati dimensionati anche per prevedere il sollevamento dell'intero impalcato in caso di necessità di intervento di manutenzione degli apparecchi di appoggio.

Per tener conto della estrema aggressività della zona in cui viene realizzato l'intervento, è stato previsto per le sezioni in acciaio la protezione attraverso il cosiddetto sistema "duplex", ovvero zincatura e verniciatura, mentre per le strutture in c.a. è stato previsto, così come richiesto dalle norme, un ricoprimento dell'armatura di almeno 4.5 cm.

Inoltre, per la soletta è stato previsto l'impiego di barre di acciaio zincate. Anche i tralicci delle predalle sono stati protetti mediante zincatura a caldo.
