## Gli interventi di adeguamento statico-funzionale e di raddoppio del ponte sul Tevere per il G.R.A. in Roma

### The static and functional and capacity doubling work on the Tiber Bridge for the Rome Ring Road

### RIPRISTINO E ALLARGAMENTO DEL PONTE ESISTENTE

#### Tipologie di ammaloramento rilevate sulla travata esistente

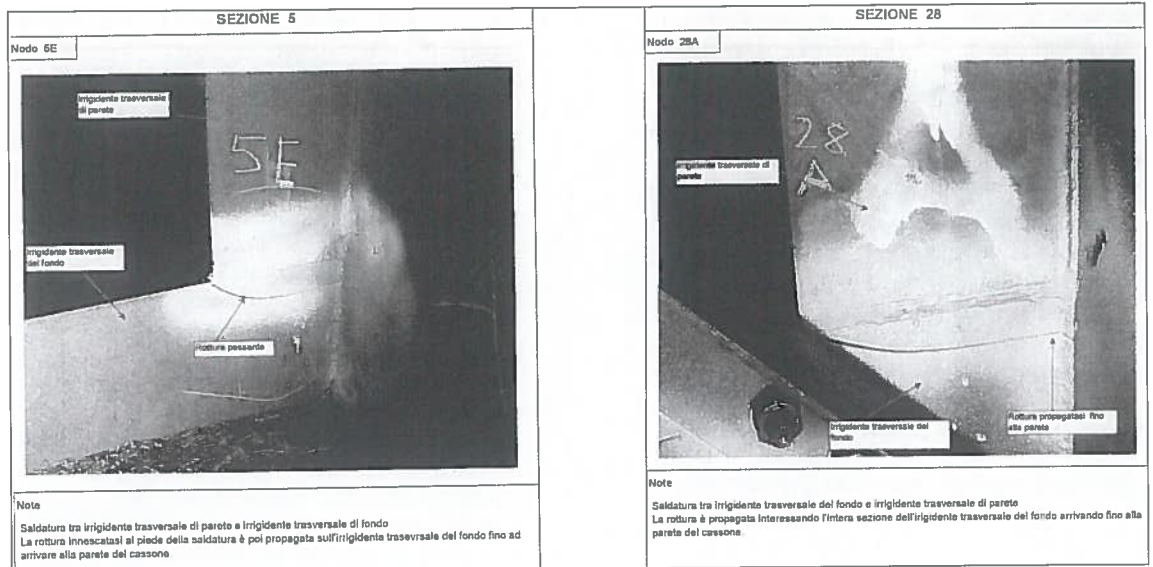
Fig. 5 e 6  
Rilevazione di rotture verificatesi sullo spigolo inferiore del cassone esistente, all'attacco fra gli irrigidimenti verticale d'anima e orizzontale di fondo.

Note  
Saldatura tra irrigidimento trasversale di parete e irrigidimento trasversale di fondo  
La rottura innescata al piede della saldatura è poi propagata sull'irrigidimento trasversale del fondo fino ad arrivare alla parete del cassone

Note  
Saldatura tra irrigidimento trasversale del fondo e irrigidimento trasversale di parete  
La rottura è propagata interessando l'intera sezione dell'irrigidimento trasversale del fondo arrivando fino alla parete del cassone

menti finalizzati alla individuazione ed esecuzione degli interventi di ripristino ritenuti necessari. Durante le accurate ispezioni all'interno del cassone, sono stati rilevati alcuni importanti difetti (cricche sulle saldature, rotture sul materiale base, bulloni mancanti) che sono stati adeguatamente censiti e documentati fotograficamente [2]. Il problema di gran lunga più diffuso, che interessa circa il 40% dell'impalcato, riguarda cricche e rotture localizzate sugli elementi di irrigidimento verticale delle anime, sia in corrispondenza dei diaframmi trasversali che delle sezioni non diaframate, generalmente all'attacco con il traverso superiore, ma anche con l'irrigidimento trasversale di controsoletta (figure 5 e 6). Tali fessure, che si producono quasi sempre sul materiale base piuttosto che sulla saldatura, presentano l'innescò dall'interno, e non giungono quasi mai ad interessare l'ani-

ma; esse si presentano nelle configurazioni più varie nella sezione, talvolta interessando tutti i vertici della sezione rettangolare, talvolta coinvolgendo solo un vertice. La distribuzione delle cricche è più fitta nelle sezioni ad altezza minore, in prossimità degli appoggi di estremità e della mezzeria. Le altre problematiche individuate durante le ispezioni interne riguardavano:

Le analisi numeriche muovono dalla considerazione che gli irrigidimenti verticali e di controsoletta formano, assieme al traverso di impalcato che esce lateralmente dalle anime a sostenere lo sbalzo, un telaio trasversale, diaframmato o meno, soggetto a sollecitazioni flettenti nel proprio piano per carichi locali e per perdita di forma della sezione.

Nell'ipotesi di un carico concentrato sullo sbalzo, si ha un forte momento negativo sul traverso, in corrispondenza dell'intersezione con l'anima; nel calcolo, tale momento si considera talvolta equilibrato solamente dalla sezione del traverso interno al cassone, mentre in realtà parte del momento si ripartisce anche sulla nervatura verticale, in funzione della rigidità relativa della stessa rispetto al traverso. Il momento è tale da esercitare una trazione proprio sul lembo interno, dove si sono verificate un certo numero di rotture ed una sua valutazione condotta per via teorica in alcune situazioni significative (la rigidità delle aste che convergono nei nodi anima-traverso è diversa sezione per sezione in funzione dell'altezza dell'anima e della presenza o meno del diaframma) ha condotto ad individuare, per i carichi di progetto richiesti dalla normativa vigente, tensioni di trazione molto elevate (400 MPa). A tali tensioni si aggiungono gli effetti degli ulteriori momenti del telaio trasversale dovuti a perdita di forma per la ridotta efficienza dei diaframmi, generata dall'allentamento o in qualche caso dalla mancanza di alcuni bulloni; se a tutto questo si associano effetti di fatica acuitizzati da situazioni di intaglio locale dovuto a difetti esecutivi si possono effettivamente giustificare rotture localizzate del tipo osservato.

Va precisato che la ridotta efficienza dei diaframmi (allentamento e/o mancanza di alcuni bulloni), anche se non quantificabile numericamente, può avere effettivamente amplificato i fenomeni di perdita di forma, che generalmente sono trascurabili in una struttura fittamente diaframmata; a tali fenomeni possono imputarsi le rotture verificatesi sugli irrigidimenti verticali in prossimità della controsoletta, altrimenti difficilmente spiegabili.

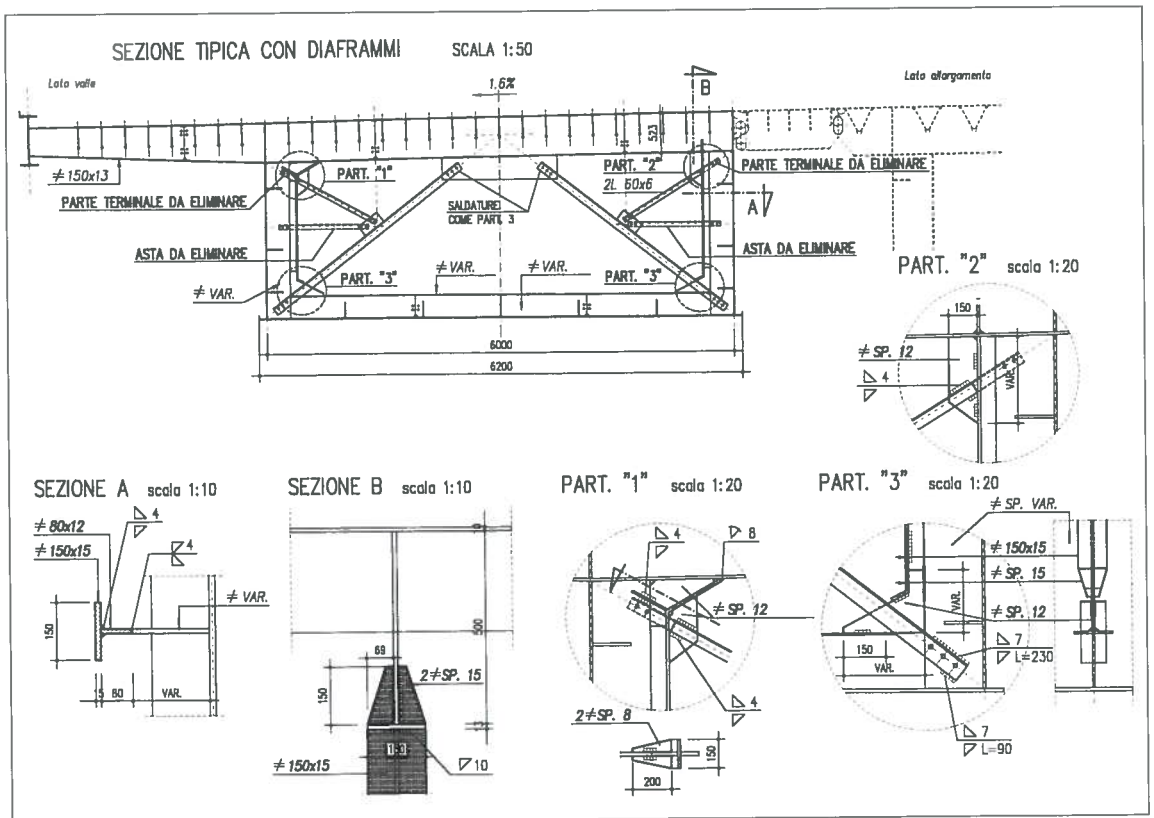
Fig. 7  
Interventi di irrobustimento del diaframma trasversale tipico.

Per quanto riguarda la verifica di compatibilità con le normative attuali, necessaria in fase di progettazione degli interventi di ripristino degli irrigidimenti in genere, è da segnalare che nella gran parte dei casi i valori dei rapporti spessore/larghezza, della snellezza e della rigidità convenzionale non soddisfano ai requisiti minimi richiesti; ancorché ciò non autorizzi una diretta correlazione con le rotture verificatesi, se ne può tuttavia ricavare qualche indicazione circa un certo sottodimensionamento di detti elementi.

Gli interventi sui diaframmi, estesi alla loro totalità, sono stati progettati per ovviare completamente alle deficienze dimensionali originarie descritte.

Dopo il controllo ed il ripristino dell'efficienza delle giunzioni delle aste del diaframma, avvenuto mediante saldatura successiva all'alesatura dei fori e serraggio dei nuovi bulloni, si è passati all'irrigidimento generalizzato delle nervature verticali mediante saldatura di un elemento a T preformato in officina, avente una parte in continuazione dell'anima (piatto 50mm, sp. 12mm) e una piattabanda di irrigidimento (piatto 150mmx15mm). In corrispondenza dei traversi superiori, l'irrigidimento è raccordato per evitare concentrazioni di tensioni, e la variazione di direzione della piattabanda è protetta da una nervatura di irrigidimento sull'anima. Tale provvedimento consente:

L'intervento descritto sopra è reso più complicato nella sezione diaframmata (fig. 7) dalla presenza degli attacchi degli elementi del diaframma. Di tali elementi, l'asta orizzontale serve unicamente a stabilizzare la nervatura; una volta che essa sia stata irrobustita, tale stabilizzazione non è più necessaria, e l'asta orizzontale può essere eliminata.

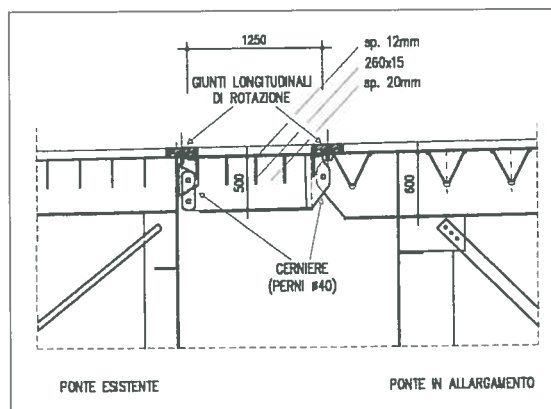
Fig. 8  
Particolare del "ponticello" di compensazione degli abbassamenti dei due cassoni costituenti l'allargamento.

- taglio longitudinale dello sbalzo in lastra ortotropa del ponte esistente dalla parte dell'allargamento previsto, a filo dell'anima;
- saldatura all'anima del ponte esistente di una serie di elementi di connessione a perno, appositamente studiati e sagomati, ad interasse di 300cm in corrispondenza dei traversi
- montaggio dell'impalcato del nuovo ponte in affiancamento, previo allargamento delle fondazioni e delle pile, di cui non si riferisce qui; fra i due impalcati rimane uno spazio di circa 120cm
- montaggio di un elemento "a ponticello" doppiamente incernierato ai due impalcati (fig. 8); esso

ha il compito di attenuare gli effetti degli abbassamenti relativi fra i due impalcati, i quali generano solamente una rotazione del ponticello stesso; in corrispondenza degli assi di rotazione, dunque, vengono montati dei giunti longitudinali di impalcato chiamati a garantire la continuità del piano viabile solo rispetto a modeste rotazioni relative. La superficie del giunto, che è del tipo in gomma armata, è opportunamente irruvidita mediante stesa di leganti epossidici miscelati a granuli di materiale inerte adatto, per renderla simile nelle prestazioni ad una pavimentazione normale.
