## Restauro strutturale dell'edificio della Deutsche Bank in Napoli

F. M. Mazzolani, S. Mazzolani

## Structural retrofitting of the Deutsche Bank building in Naples

Prof. dr. ing. Federico M. Mazzolani, dr. ing. Stefano Mazzolani  
Studio Tecnico Mazzolani & Associati - Napoli.  
Memoria presentata al XV Congresso C.T.A.  
Giornate Italiane della Costruzione in Acciaio,  
Riva del Garda, 15 - 18 ottobre 1995.

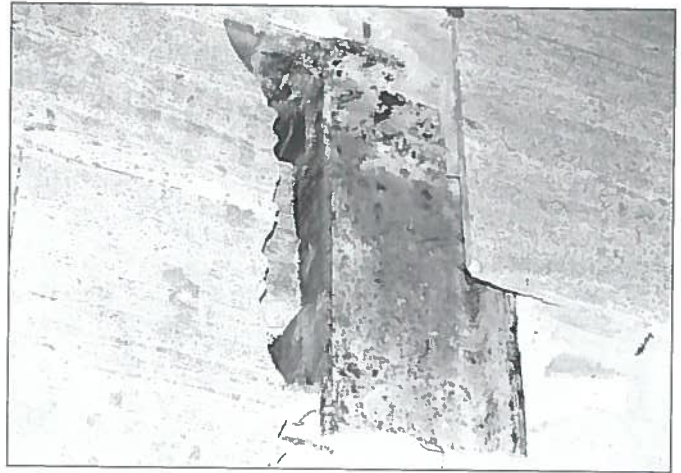
5. Saggio per evidenziare le condizioni della struttura in acciaio: si nota un diffuso inizio di corrosione.  
5. Assay that shows the condition of the steel structure: the corrosion is widely spreading.

Le indagini svolte hanno messo in evidenza le condizioni di corrosione diffusa presente nelle membrature di acciaio (foto 5, 6, 8, 9, 10, 11). Sotto questo aspetto, particolare attenzione è stata rivolta alle intollerabili condizioni delle strutture di copertura (foto 8, 9, 10), che svolgono il ruolo statico fondamentale di strutture di sospensione di tutti gli impalcati inferiori dell'edificio.

The investigations on the structure showed widespread decay, due to corrosion of the steel frames (photo 5, 6, 8, 9, 10, 11). In particular the conditions of the roof structure (photo 8, 9, 10) were extremely dangerous as all the lower floors of the building are suspended. The effect of the corrosion in many cases produced a substantial reduction of the resistant sections (photo 11). To eliminate

- a. sabbatura di tutte le superfici metalliche fino alla eliminazione completa della ruggine;
- b. ripristino delle sezioni in cui si è verificata una sensibile riduzione di area;
- c. riempimento a pressione delle cavità mediante schiume poliuretatiche;
- d. ciclo di pitturazione con vernici intumescenti per ottenere contemporaneamente la protezione contro la corrosione e contro il fuoco.

- a. sand-blasting of the steel surfaces up to the complete elimination of the rust;
- b. restoration of the sections with a significant reduction in material;
- c. pressure filling of the cavities in the hollow sections with

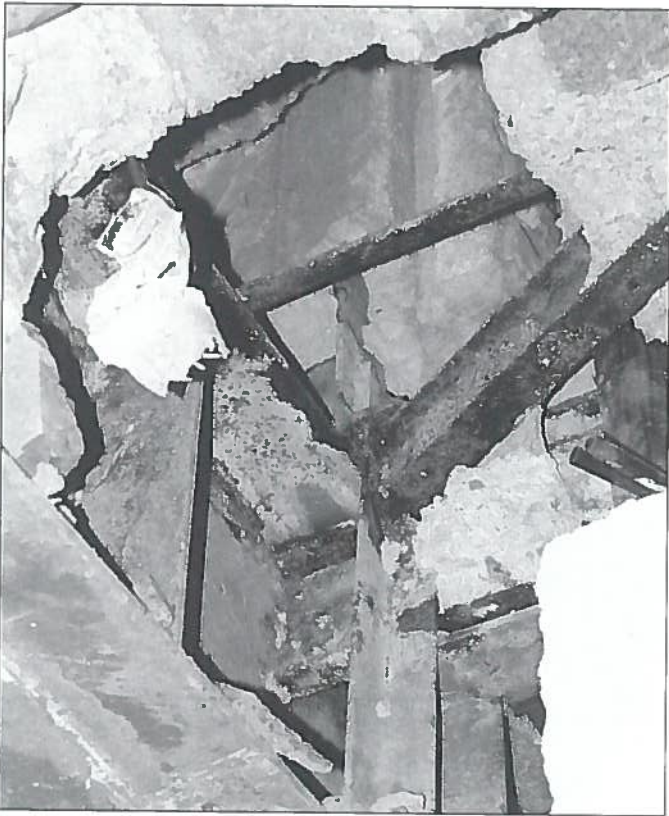
6. Come si presenta un nodo di telaio in acciaio completamente saldato in opera.  
6. The condition of a steel frame joint completely built-up by welding.

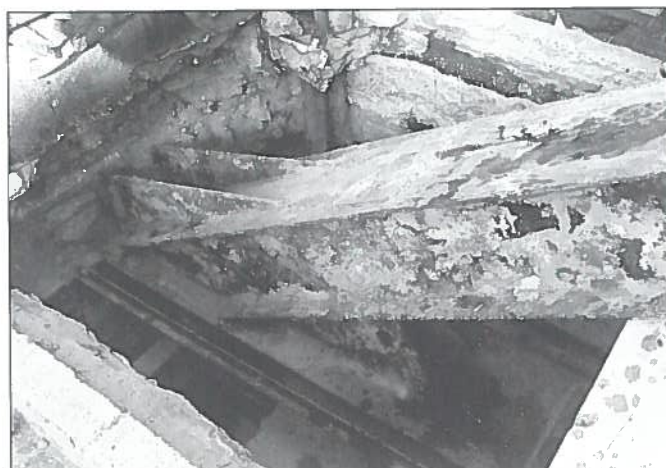
8. Condizioni di corrosione di un nodo alla base della membratura inclinata di una capriata superiore, anche nella zona inglobata nello spessore del masso di copertura.

8. The corrosion conditions of a joint at the base of the sloped member of the roofing truss, even through the thickness of the floor structure.

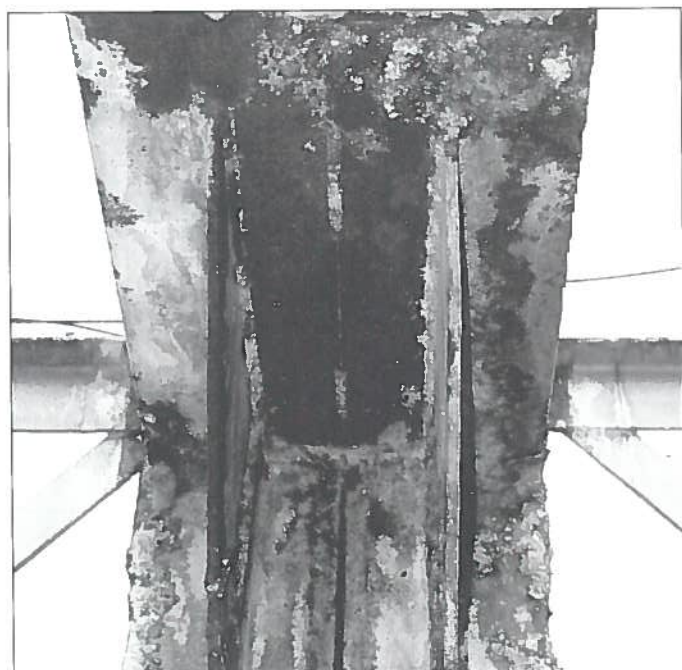
9. L'attacco corrosivo del nodo superiore della capriata di copertura si presenta molto esteso e profondo.

9. The corrosion attack of a superior joint of the roofing truss is very large and depth.

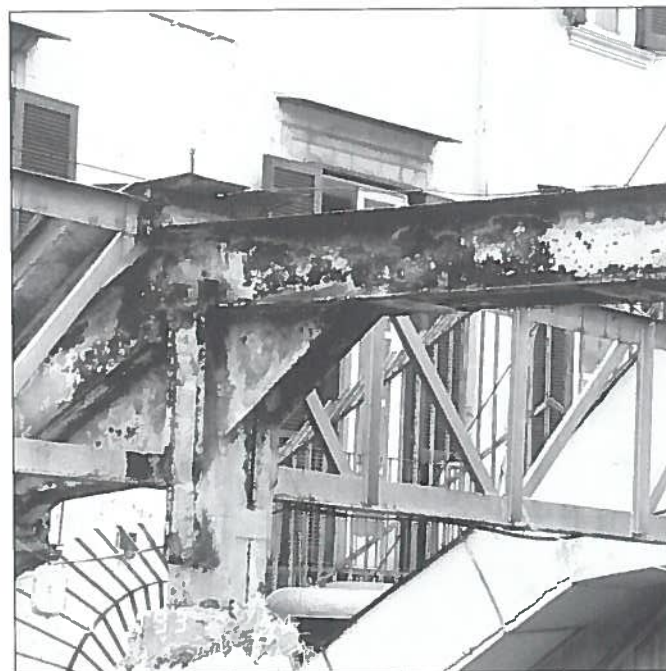
10. Dopo l'eliminazione dello spessore di rivestimento protettivo, tutte le membrature delle capriate di copertura hanno presentato un intollerabile stato di corrosione delle superfici.

10. After the elimination of the protection covering, all surfaces of the members of the roof trusses have shown an intolerant state of corrosion.

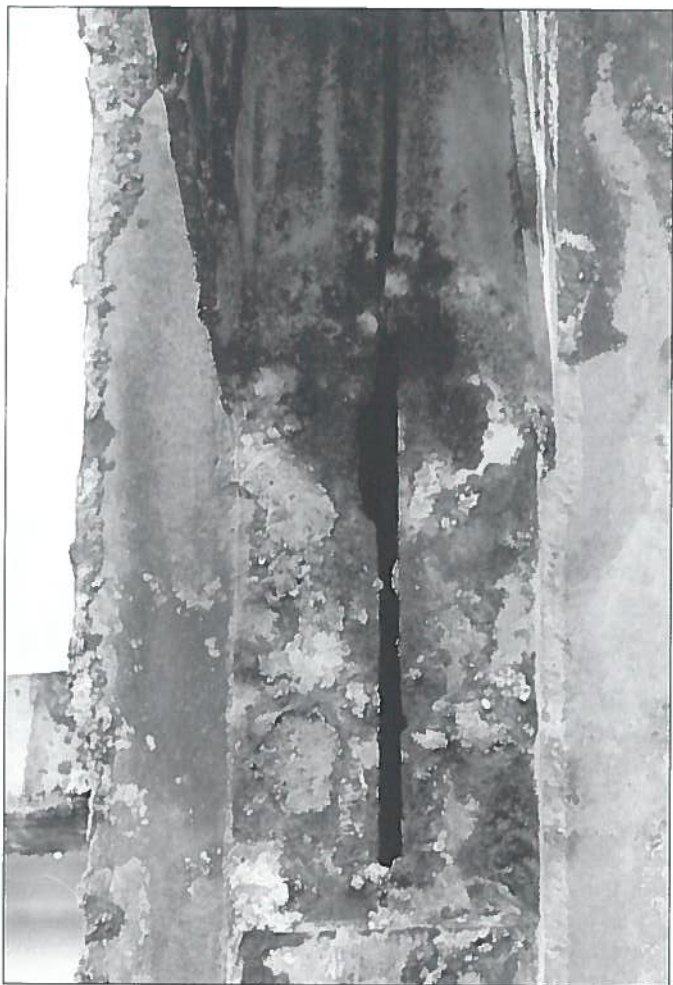
11. E' evidente la riduzione di sezione resistente dovuta al fenomeno corrosivo.

11 . The corrosion phenomenon has caused a substantial reduction of the steel section.

Nonostante il cospicuo strato di materiale protettivo, dai saggi effettuati si sono infatti osservate sostanziali riduzioni della sezione resistente (foto 11), che hanno suggerito di procedere alla messa a nudo sistematica di tutte le strutture di copertura per esaminare il loro stato. Il risanamento delle parti corrose è stato previsto mediante le seguenti operazioni:

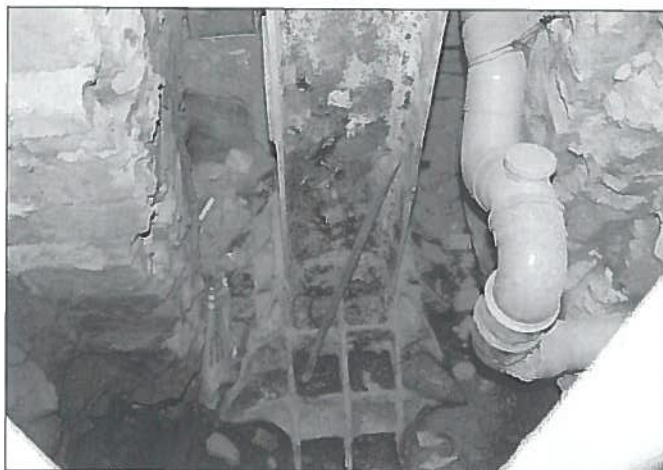
Un simile stato di degrado per corrosione è stato evidenziato alla base delle colonne perimetrali per tutto il tratto in cui esse si trovano al di sotto del livello stradale (foto 12). Dopo le operazioni di sabbatura, ripristino e verniciatura, tali tratti di colonna sono stati inglobati in un getto di conglomerato cementizio additivato con fibre EMACO S150 CFR allo scopo di proteggere l'acciaio da ulteriori aggressioni (foto 13).

12. Condizioni di corrosione della base di una colonna perimetrale di un telaio trasversale.

12. The corrosion of the base of a perimetral column of a transversal frame.

We also discovered serious corrosion at the base of the perimetral columns below street level (photo 12). After sand-blasting and painting operations, these parts of the columns were covered with cement conglomerate aggregate EMACO S150 with CFR fibres, to protect the steel from further aggression (photo 13).

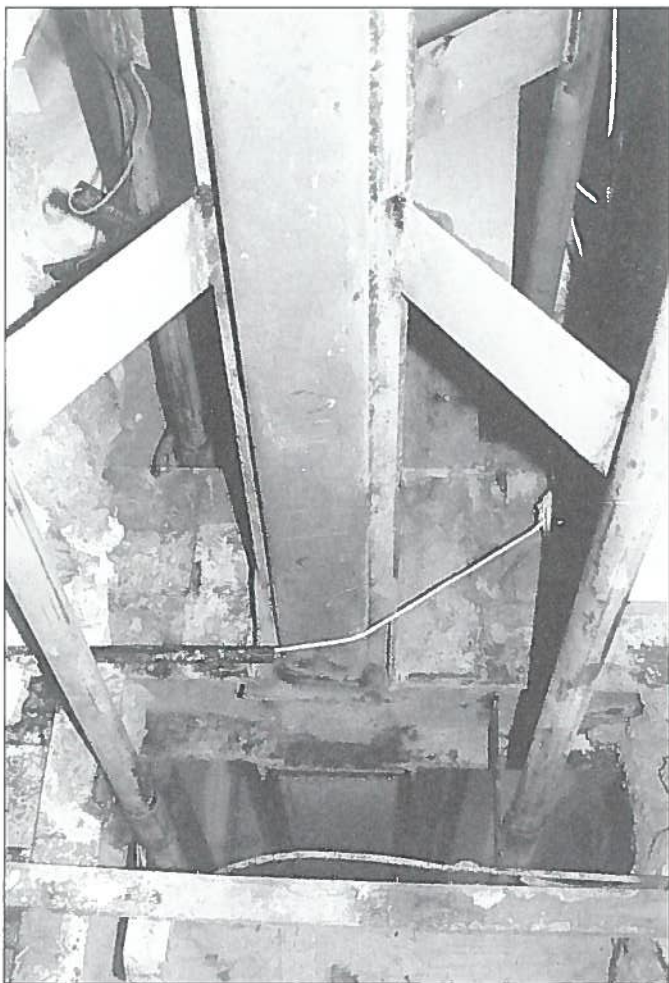
In particular it was noted that many of the tie-beams have nodal eccentricities between the centroid axes. These eccentricities, which have a value of some centimeters, should produce high and unexpected bending moments when the steel cables are put under tension.

24. Lungo un lato del tirante è stato saldato un profilo a C per compensare le eccentricità derivanti da difetti costruttivi.

24. The compensation of the constructional eccentricities has been done by welding additional C profiles.
