Prof. dott. ing. GIULIO BALLIO
emerito del Politecnico di Milano
Ordinario di Scienza delle
Costruzioni nella Università
di Pavia (1975-1983)
Ordinario di Costruzioni in Acciaio
nel Politecnico di Milano
(1984-2010)
 Rettore del Politecnico di Milano
(2003-2010)

PONTE MORANDI: RICORDI E PENSIERI

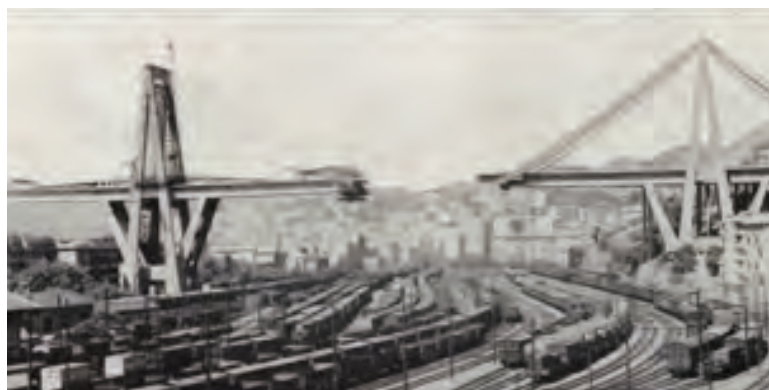
La soluzione in cemento armato era quindi scontata per un ponte che richiedeva luci di 200 metri per scavalcare il torrente Polcevera, e un'estesa area ferroviaria. L'essenzialità dello schema strutturale adottato da Morandi richiama alla memoria la celebre dimostrazione data da John Fowler e Benjamin Baker per illustrare il loro progetto del Forth Bridge, ponte ferroviario in acciaio, con più di 500 metri di interesse fra i piloni, realizzato in Scozia nel 1890: la travata gerber ha le parti a sbalzo sostenute da tiranti che si dipartono dalla sommità di piloni.

Innovativa è l'idea di Morandi per i tiranti: in cemento armato precompresso, meno estensibili rispetto a quella con cavi in acciaio; consente una minore deformabilità dell'impalcato e un maggior numero di cicli a fatica all'acciaio.

Nello schema del Ponte Morandi ogni elemento strutturale è essenziale: se cede un tirante l'impalcato cade, se cede una sella di appoggio, la travata centrale cade e sbilancia il cavalletto. Chiediamoci se il Ponte Morandi fu in grado di evidenziare i segni premonitori del suo malessere.
