**SOSTITUZIONE DI UN IMPALCATO DA PONTE IN C.A.P.
A CAVI PRETESI: IL PONTE SUL TORRENTE ASA**

**REPLACEMENT OF A PRE-TENSIONED DECK BRIDGE: THE
BRIDGE ON THE ASA STREAM**

Antonio Alfano, Umberto Bergamo,
Elide Nastri, Rosario Montuori
Vincenzo Piluso
University of Salerno Fisciano, Italy
a.alfano10@gmail.com
umbertobergamo@gmail.com
enastri@unisa.it, r.montuori@unisa.it
v.piluso@unisa.it

Giovanni Cannoniero, Manuela Modesti
Domenico Ranesi
Provincia di Salerno
Settore viabilità e trasporti
Salerno, Italy
giovanni.cannoniero@provincia.salerno.it
manuela.modesti@provincia.salerno.it
domenico.ranesi@provincia.salerno.it

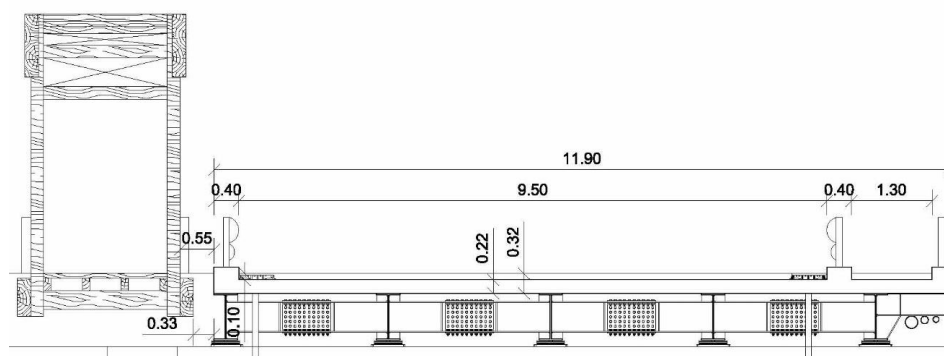
Fig. 4. Sezione impalcato di progetto

La soluzione progettuale, nel dettaglio, prevede la realizzazione di un'unica campata di lunghezza in asse agli appoggi pari a 18,80 m, poggiate esclusivamente sulle spalle. L'impalcato presenta una larghezza complessiva di 11,71 m, nella quale la carreggiata è di 9,50 m e a lato monte si ha uno sbalzo destinato a marciapiede pedonale come schematicamente riportato in figura Fig. 4.

Per quanto riguarda gli aspetti strutturali, l'impalcato è stato realizzato in sistema composto acciaio-calcestruzzo. Lo schema strutturale è quello classico dell'impalcato a graticcio. Sono state previste 5 travi longitudinali in profilo HSA760/257 in acciaio S355J2 di altezza pari a 760 mm collaboranti con una soletta in c.a. avente spessore complessivo pari a 220 mm (150 mm gettati in opera su una "predalle" di spessore pari a 70 mm). Sono stati inoltre realizzati 4 trasversi intermedi in profilo IPE360 in acciaio S355J2 oltre ai due di testata IPE500. In particolare, i trasversi di testata sono stati dimensionati anche per prevedere il sollevamento dell'intero impalcato in caso di necessità di intervento di manutenzione degli apparecchi di appoggio.

Per tener conto della estrema aggressività della zona in cui viene realizzato l'intervento, è stato previsto per le sezioni in acciaio la protezione attraverso il cosiddetto sistema "duplex", ovvero zincatura e verniciatura, mentre per le strutture in c.a. è stato previsto, così come richiesto dalle norme, un ricoprimento dell'armatura di almeno 4.5 cm.
