## Gli interventi di adeguamento statico-funzionale e di raddoppio del ponte sul Tevere per il G.R.A. in Roma

### The static and functional and capacity doubling work on the Tiber Bridge for the Rome Ring Road

### RIPRISTINO E ALLARGAMENTO DEL PONTE ESISTENTE

#### Tipologie di ammaloramento rilevate sulla travata esistente

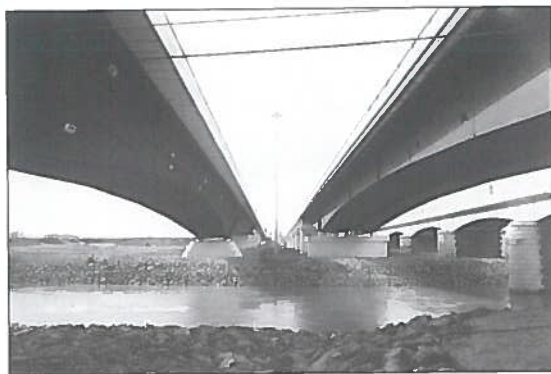
**Fig. 1**  
Vista d'insieme dei tre ponti dalla riva sinistra del Tevere. A sinistra il nuovo ponte, a destra il ponte allargato e sullo sfondo il primo ponte in c.a.

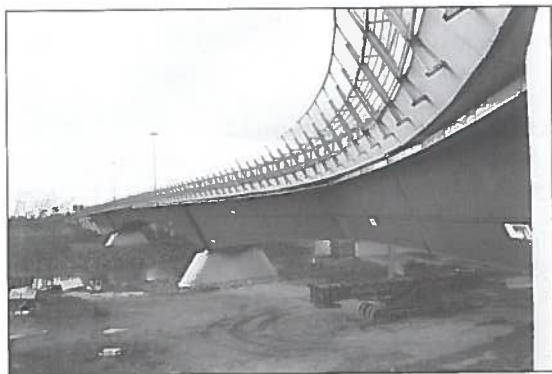
**Fig. 2**  
Vista del nuovo ponte dalla spalla in corrispondenza dell'allargamento per lo svincolo.

Dalla campata laterale del ponte metallico, lato spalla S1, si diparte un ramo di svincolo; la parte iniziale dello stesso è resa solidale con l'impalcato metallico principale, allo scopo di evitare giunti longitudinali sul piano viabile in presenza di deformabilità verticali fortemente differenziate. A tale scopo viene aggiunta un'anima al cassone metallico, divergente con un angolo di 40° rispetto all'asse generale, a sostegno della soletta che, in spalla, arriva ad una larghezza di circa 32m (fig. 2).

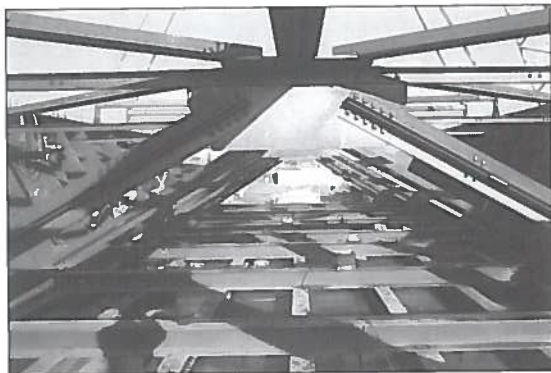
**Fig. 3**  
Interno del cassone metallico del nuovo ponte, in fase di montaggio. Si nota la particolare soluzione adottata per la stabilizzazione della controsoletta.

che fa ricorso esteso a giunzioni bullonate fra le nervature piuttosto che saldate. La scelta di adottare giunzioni bullonate, estesa anche alle giunzioni longitudinali correnti oltre che a quelle principali trasversali, eliminando per quanto possibile le saldature in cantiere, è stata dettata essenzialmente da ragioni di rapidità esecutiva e di montaggio, che era aspetto decisivo, visti i tempi a disposizione. La stabilità locale dei pannelli di controsoletta è assicurata da un insieme di nervature longitudinali alternativamente a T e a doppio T, essendo le prime saldate in stabilimento alla lamiera di controsoletta e le seconde bullonate in cantiere, fungendo con l'ala inferiore anche da coprigiunto interno della bullonatura longitudinale fra pannelli prefabbricati. Le nervature trasversali non sono saldate alla lamiera di controsoletta, come usualmente avviene; sono invece costituite da profilati tipo HE, passanti sopra le nervature longitudinali e connesse alle stesse da bullonatura nelle intersezioni, oltre che, sempre per bullonatura, alle nervature d'anima di tipo tradizionale (fig. 3).

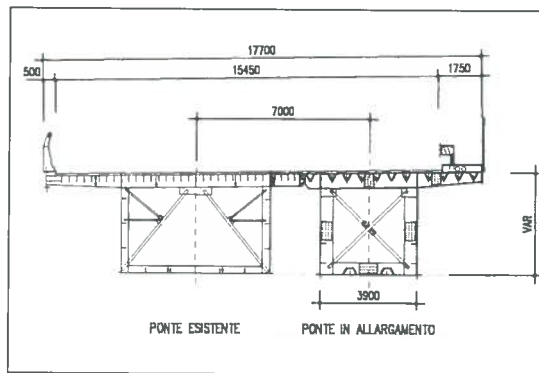
Fig. 4  
Sezione  
trasversale  
complessiva  
dell'impalcato  
dopo  
l'allargamento.
