## Restauro strutturale dell'edificio della Deutsche Bank in Napoli

F. M. Mazzolani, S. Mazzolani

## Structural retrofitting of the Deutsche Bank building in Naples

Prof. dr. ing. Federico M. Mazzolani, dr. ing. Stefano Mazzolani  
Studio Tecnico Mazzolani & Associati - Napoli.  
Memoria presentata al XV Congresso C.T.A.  
Giornate Italiane della Costruzione in Acciaio,  
Riva del Garda, 15 - 18 ottobre 1995.

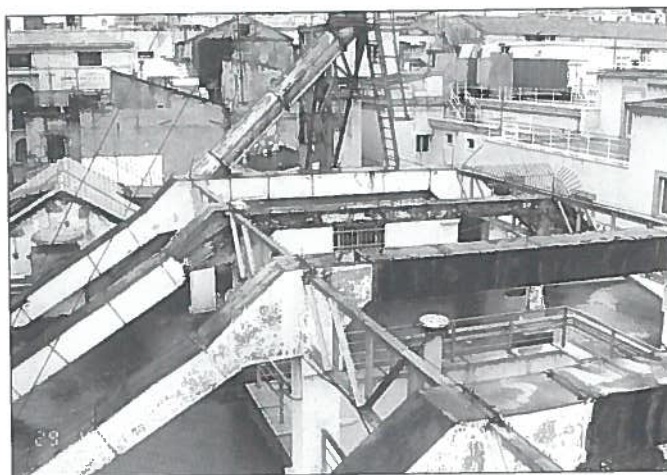
3. Le capriate di copertura viste dall'alto, prima dell'intervento di restauro e consolidamento.  
3. Bird's-eye view of the upper trusses before the consolidation and restoration operations.

Le indagini svolte hanno messo in evidenza le condizioni di corrosione diffusa presente nelle membrature di acciaio (foto 5, 6, 8, 9, 10, 11). Sotto questo aspetto, particolare attenzione è stata rivolta alle intollerabili condizioni delle strutture di copertura (foto 8, 9, 10), che svolgono il ruolo statico fondamentale di strutture di sospensione di tutti gli impalcati inferiori dell'edificio.

The investigations on the structure showed widespread decay, due to corrosion of the steel frames (photo 5, 6, 8, 9, 10, 11). In particular the conditions of the roof structure (photo 8, 9, 10) were extremely dangerous as all the lower floors of the building are suspended. The effect of the corrosion in many cases produced a substantial reduction of the resistant sections (photo 11). To eliminate

Nonostante il cospicuo strato di materiale protettivo, dai saggi effettuati si sono infatti osservate sostanziali riduzioni della sezione resistente (foto 11), che hanno suggerito di procedere alla messa a nudo sistematica di tutte le strutture di copertura per esaminare il loro stato. Il risanamento delle parti corrose è stato previsto mediante le seguenti operazioni:

- a. sabbatura di tutte le superfici metalliche fino alla eliminazione completa della ruggine;
- b. ripristino delle sezioni in cui si è verificata una sensibile riduzione di area;
- c. riempimento a pressione delle cavità mediante schiume poliuretatiche;
- d. ciclo di pitturazione con vernici intumescenti per ottenere contemporaneamente la protezione contro la corrosione e contro il fuoco.

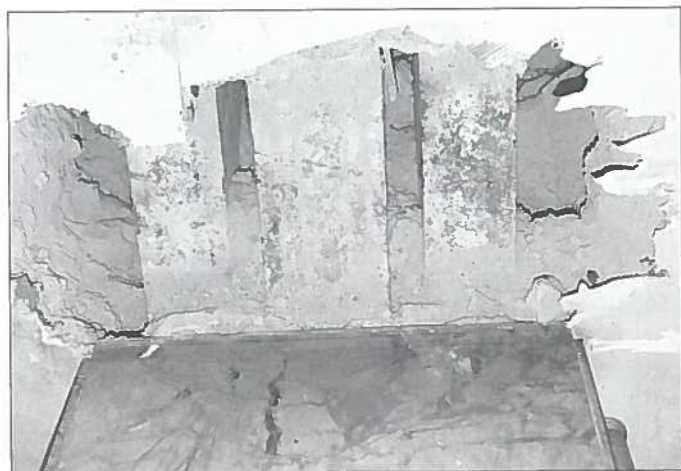
7. Le membrature sono composte dall'accoppiamento di più profilati di acciaio.

7. The cross-sections are built-up by coupling different steel profiles.

channels coupled with battened plates, while the beams have cross-sections made of different couplings of double T and double C profiles (photo 7).

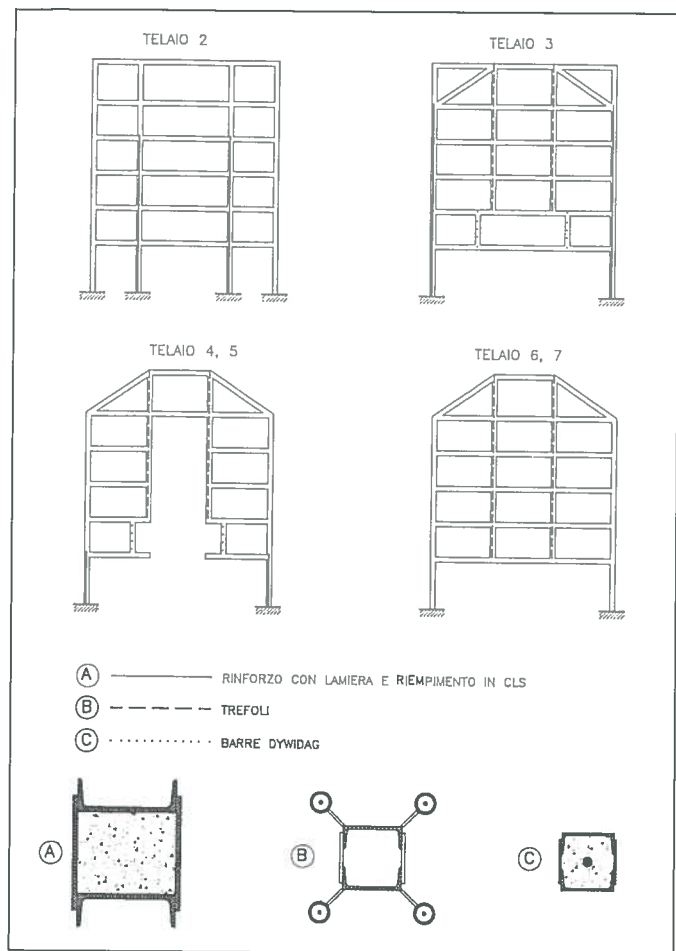
Fig. 3 - Sistemi di consolidamento.  
 Fig. 3 - Consolidation systems.

Sulla base dei criteri stabiliti, gli interventi di consolidamento sono stati individuati in corrispondenza delle aste compresse dove è superato il valore della tensione ritenuto accettabile ( $200 \text{ Nmm}^{-2}$ ) e su tutte le aste tese. Le diverse categorie d'intervento sono caratterizzate dalla seguente rappresentazione grafica (fig. 3):

On the basis of the considerations set out above, the interventions were identified in both tension and compression members where the stress value exceeded the assumed limit value ( $200 \text{ Nmm}^{-2}$ ). The different typologies of operation are characterized by the following graphic representation (fig. 3):

**Intervento B (linea tratteggiata):** questo intervento è stato utilizzato per i tiranti dei telai da 3 a 7; consiste in quattro cavi di pretensione ubicati in tubi perimetrali collegati mediante calastrelli agli angoli della sezione (foto 19 e 20).

**Intervento C (linea punteggiata):** questo intervento è stato utilizzato per i tiranti del secondo livello dei telai 3, 4 e 5; consiste in una singola barra di pretensione tipo Dywidag ubicata al centro della sezione che è stata scatolata e riempita con cemento espansivo, come nell'intervento A (foto 21 e 23).

**System type B (dashed line):** This operation was used for the tie-beams of frames 3 to 7; it consists in four pretension cables located in perimetral tubes which are connected to the corners by means of batten plates (photos 19 and 20).

**System type C (dotted line):** This operation was used for the tie-beams at the second level of frames 3, 4 and 5; it consists of a single pretension bar of the Dywidag type in the centre of the member which is boxed and filled with expanding cement, as in system A (photos 21 and 23).

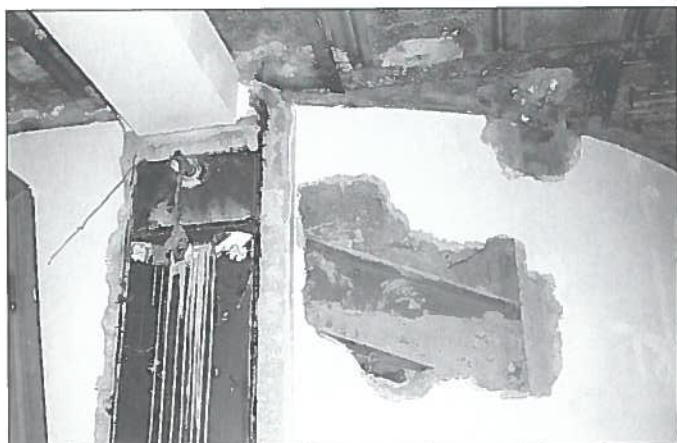
17. Chiusura superiore in lamiera con tubicino per iniezione di malta in pressione.

17. The column closed in the upper part by means of a steel plate with a small tube for the injection of expansive cement mortar.

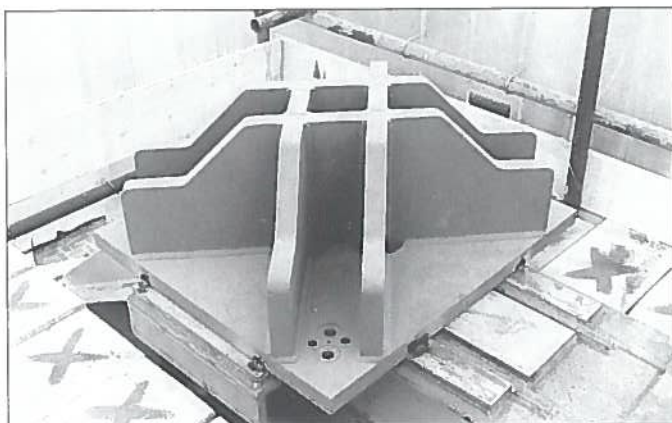
18. Piastra superiore di ancoraggio dei trefoli di precompressione dei tiranti.  
18. The superior stiffened plate for anchoring the pretension cables of tie members.

The correct position of the cables, considering the current centroid axes of the tie-beams, is governed by the position of the upper (photo 18) and lower (photo 22) stiffened plates, to which the cables are anchored.

Poiché, la distribuzione degli sforzi di precompressione deve risultare simmetrica, il numero dei trefoli è 4 oppure 8 in base agli sforzi presenti nei tiranti. In particolare, i telai 4 e 5 hanno 4 trefoli per tutti i livelli dei tiranti, mentre i telai 3, 6 e 7 hanno 8 trefoli nei due livelli superiori dei tiranti e 4 per i rimanenti livelli inferiori. I cavi di acciaio sono ancorati alle due estremità mediante piastre nervate di ripartizione (foto 18 e 22).

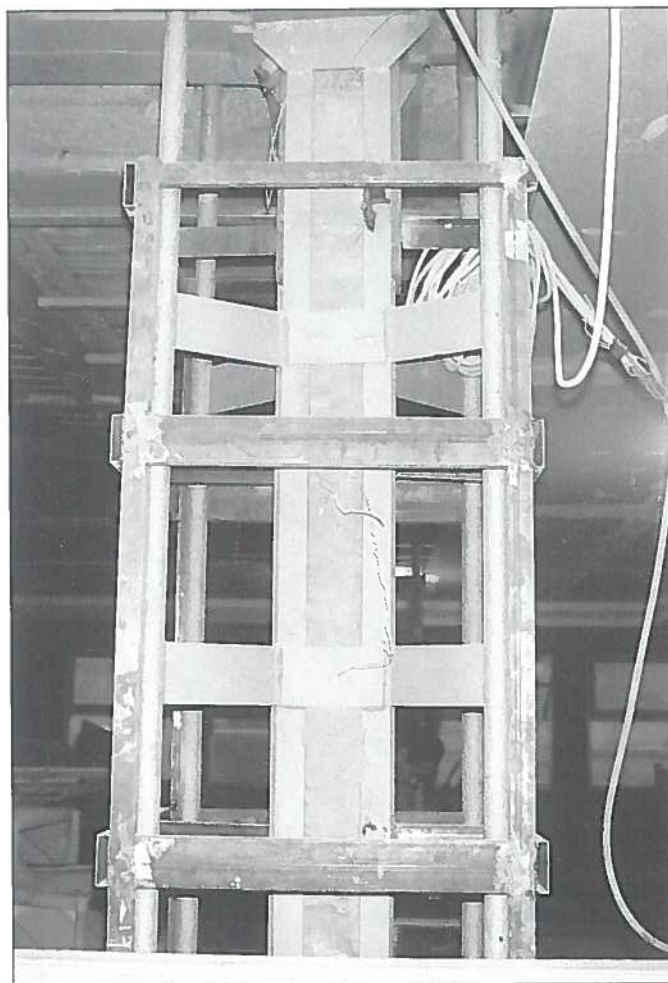
19. I quattro tubi di acciaio che contengono i trefoli di precompressione dei tiranti sono ubicati nei quattro spigoli della sezione del tirante.

19. The four pretension cables are located in perimetral tubes in the four corners of the tie section.

L'intervento consiste nell'affidare i carichi sospesi attualmente sopportati dai tiranti in regime di tenso-flessione ad appositi trefoli che sono alloggiati in tubi di acciaio con diametro 6-8 cm, ubicati in corrispondenza dei quattro spigoli della sezione trasversale dell'elemento strutturale da consolidare e ad essi saldati mediante piatte distanziatrici (foto 19 e 20).

steel tubes with diameter of 6-8 cm. These tubes are located at the four corners of the tie-beams and connected to the cross-section by means of welded batten plates (photo 19 and 20).

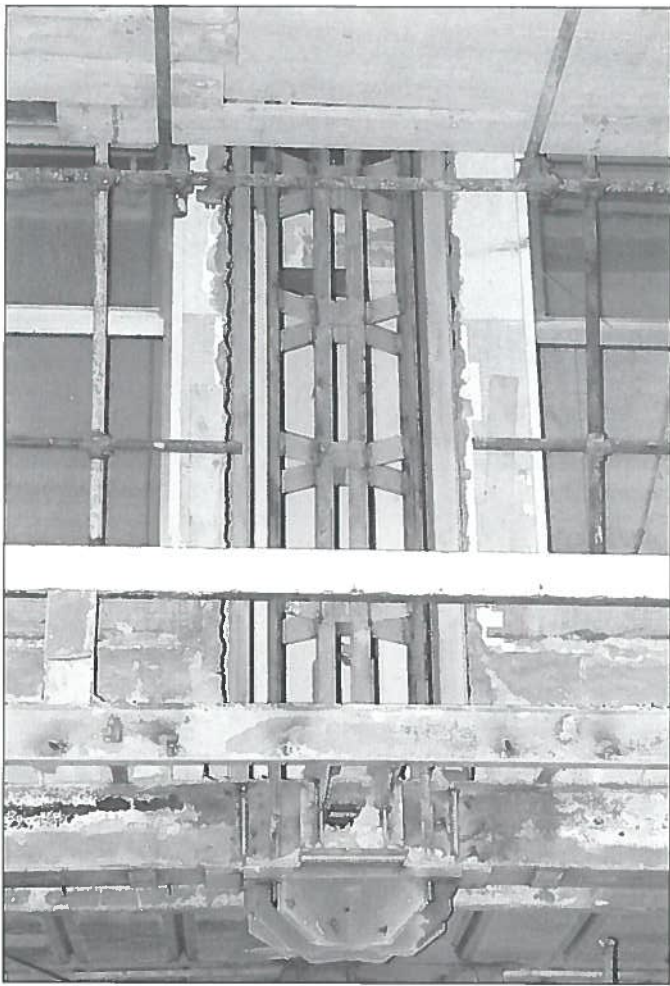
20. Il collegamento dei quattro tubi al profilato avviene mediante piattini distanziatori ubicati in corrispondenza dei calastrelli; è visibile inferiormente la piastra di ancoraggio in corrispondenza del secondo livello.

20. The tubes are connected to the cross-section by means of welded batten plates; it is possible to see below the anchoring stiffened plate at the second level.

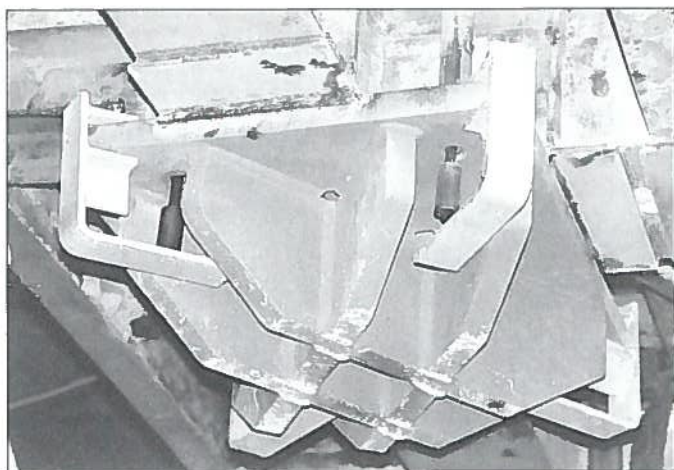
22. Piastra inferiore di ancoraggio dei trefoli di precompressione dei tiranti.  
22. The inferior stiffened plates for anchoring the pretension cables of tie members.

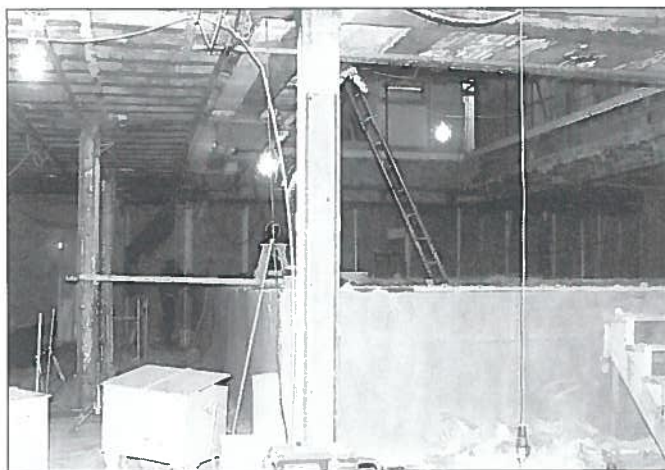
23. Tiranti fra il primo ed il secondo livello sottoposti all'intervento tipo C con riempimento di conglomerato espansivo e precompressione mediante barre Dywidag.

23. Tie-members between the first and the second level after the intervention type C with the filling of expansive concrete and prestressing by means of Dywidag bars.

This operation concerns the tie-beams between the first and the second level of frames 3, 4, 5 where the stagger exists (photo 23). In these elements the value of the vertical loads is low, but the effect of bending is more important than in the other ties.

For these reasons only one steel bar of the Dywidag type was used and located in the middle of the existing section. In addition the member was closed by means of additional plates along the two battened sides after being filled with expanding cement (photo 21).

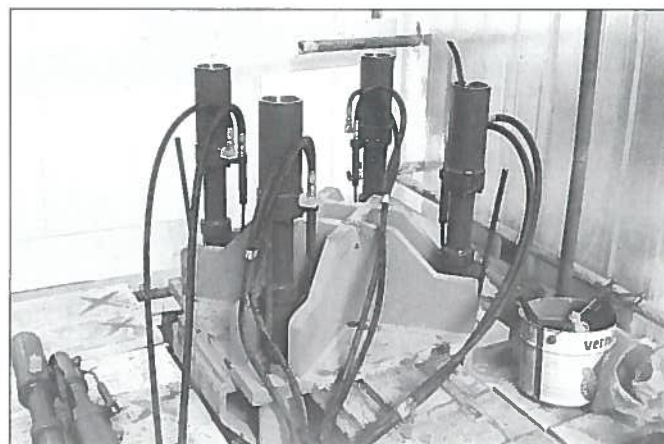
25. Disposizione dei quattro martinetti per la tesatura dei trefoli sulla piastra di ancoraggio superiore dei tiranti.

25. Four jacks on the upper anchoring plate for each tie for pretensioning the cables.

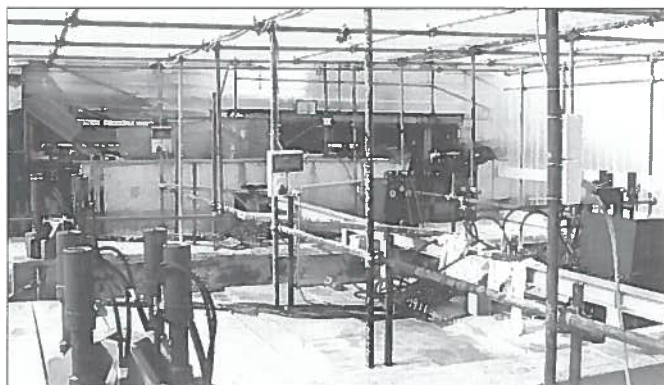
26. Sistema di tesatura contemporanea mediante 40 martinetti disposti in copertura.

26. The pretensioning of the cables has been simultaneously done by means of 40 jacks connected together.

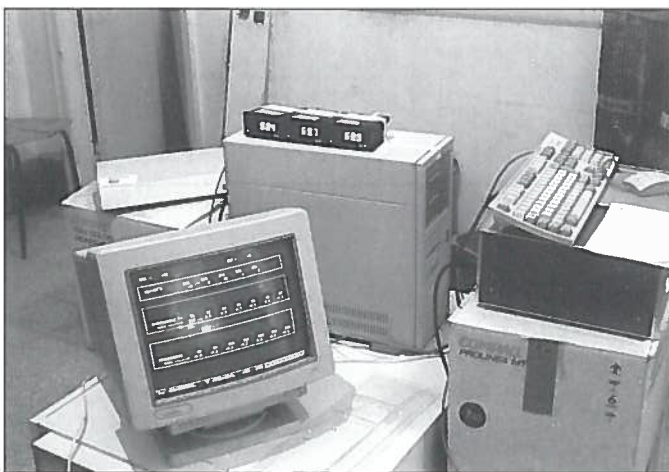
Durante la tesatura preliminare l'attrezzatura di prova consisteva in un sistema di pompaggio costituito da tre pompe collegate fra loro e ad un manometro che fornisce la pressione dell'olio dell'intero impianto; esiste inoltre una centralina (foto 27) collegata con 38 estensimetri posizionati sui tiranti dei telai 3, 4, 5, 6, 7 (foto 28).

27. Apparecchiature centralizzate per le misure degli estensimetri elettrici e dei trasduttori di spostamento.

27. Centralized apparatus for the measure of strain gauges and displacement transducers.

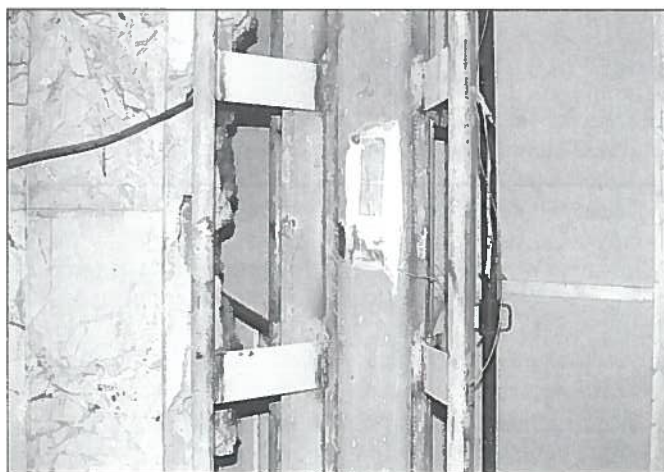
28. Posizionamento di un estensimetro elettroresistivo sulla parete di un tirante.

28. The position of a strain gauge on the wall of a tie member.

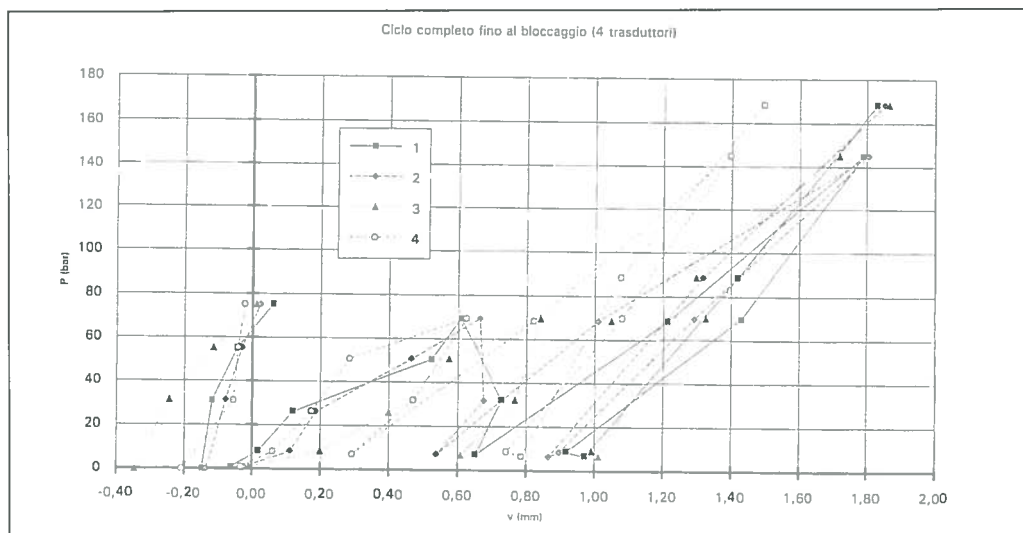
Fig. 4 - Diagramma pressione-spostamenti verticali misurati mediante quattro trasduttori per tutto il ciclo completo fino al bloccaggio dei cavi.

Fig. 4 shows the relationship for pressure P (bar) versus vertical displacement v (mm) given by the four transducers located below the tie-beams of frames 4 and 5.

- a the compression stress values measured by the strain-gauges ranged between 40 and 50 Nmm<sup>2</sup>, in agreement with the theoretical forecasts;
- b the diagrams of the vertical displacements, measured by the transducers as the pressure increases, were almost linear in every loading and unloading cycle (see fig. 4);
- c the mean values of vertical displacements measured with the optical level (fig. 6) confirmed the same values obtained with the transducers (fig. 5).

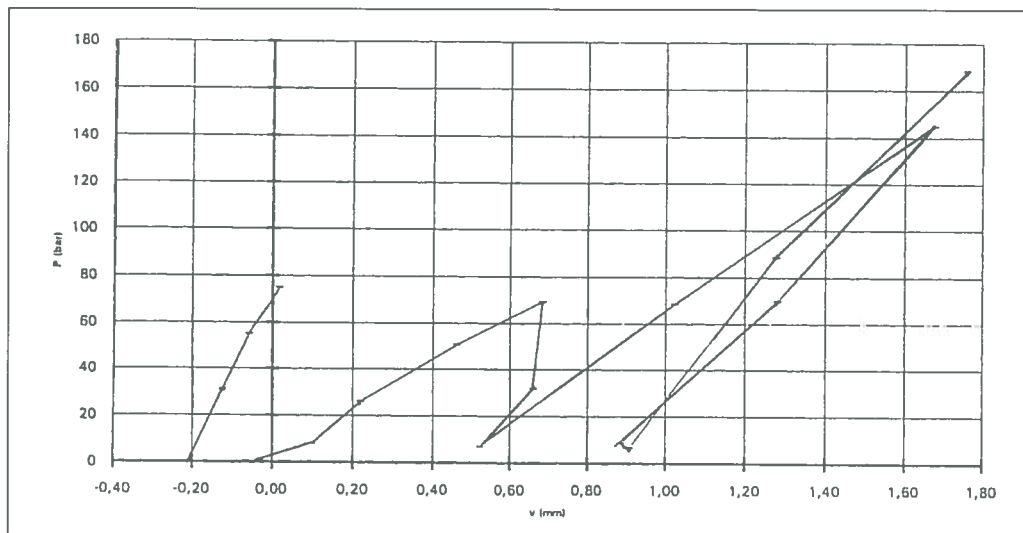
Fig. 5 - Diagramma pressione-spostamenti verticali misurati mediante i trasduttori (valori medi).

- i valori delle tensioni finali di compressione ricavate dagli estensimetri sono compresi fra 40 e 50 Nmm<sup>-2</sup>, coerentemente con le previsioni teoriche;
- i diagrammi degli spostamenti verticali forniti dai 4 trasduttori al crescere della pressione sono pressoché lineari per ogni ciclo di carico e scarico, come può osservarsi dalla figura 4;
- i valori medi degli spostamenti verticali misurati mediante autolivello (fig. 6) ha confermato l'ordine di grandezza dei valori ottenuti dai trasduttori (fig. 5).

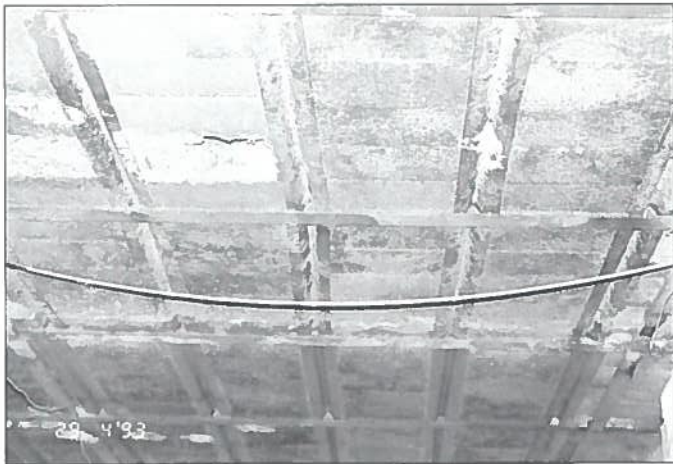
The need to completely reconstruct the floor at first level made it possible to improve the static behaviour of the horizontal structure (photo 29), by producing a new reinforced concrete slab. This slab, which cooperates with the steel beams through suitable shear connectors Ø 8 (photo 30), made it possible to satisfy the following requirements:

29. Vista dal basso della struttura di un impalcato costituito da travi secondarie in profilo I 180 ed elementi terziari con profilo a V rovescio.  
29. Bottom view of the floor structure made of secondary I 180 beams integrated by V elements.

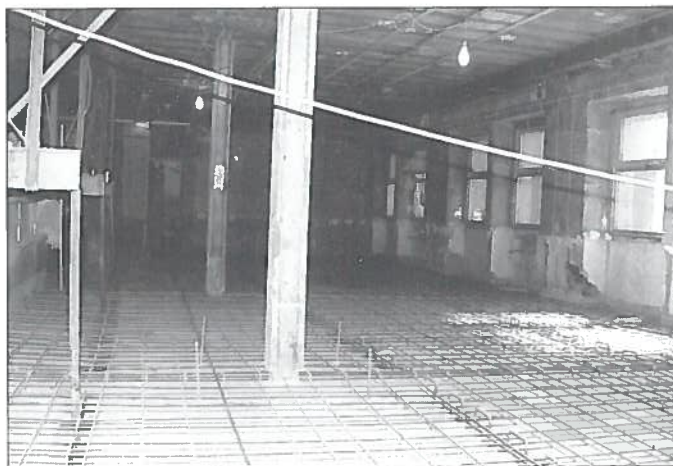
30. Disposizione delle armature (ferri longitudinali e connettori) prima del getto di conglomerato cementizio costituente soletta collaborante con il sottostante impalcato di acciaio.  
30. Set-up of reinforcements (longitudinal bars and connectors) before casting the reinforced concrete, which acts as collaborating deck above the steel floor structure.

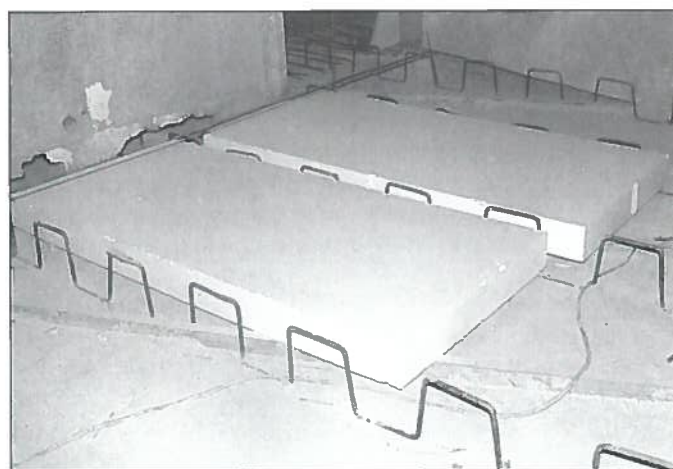
31. Riempimento mediante blocchi di polistirolo per innalzare la quota della soletta collaborante; sono visibili i connettori a greca.  
31. The filling of polystyrene blocks for lifting the level of the collaborating deck; the shear connectors are also shown.

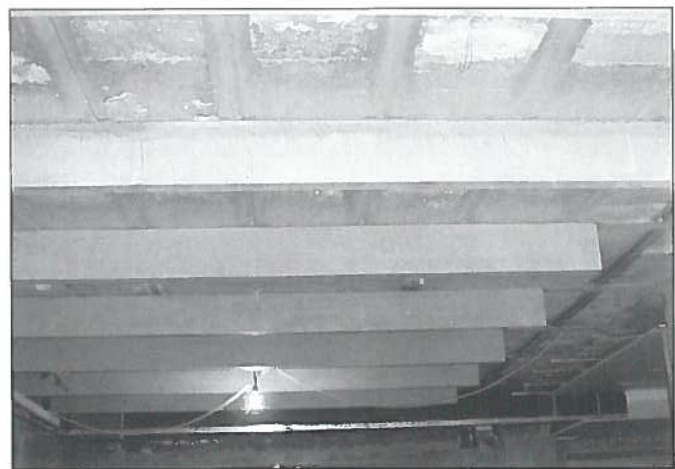
33. Vista longitudinale dei profili di rinforzo saldati al di sotto dell'ala inferiore delle travi secondarie d'impalcato.  
33. Longitudinal view of the steel reinforcing profiles welded to the bottom flange of the secondary floor beams.

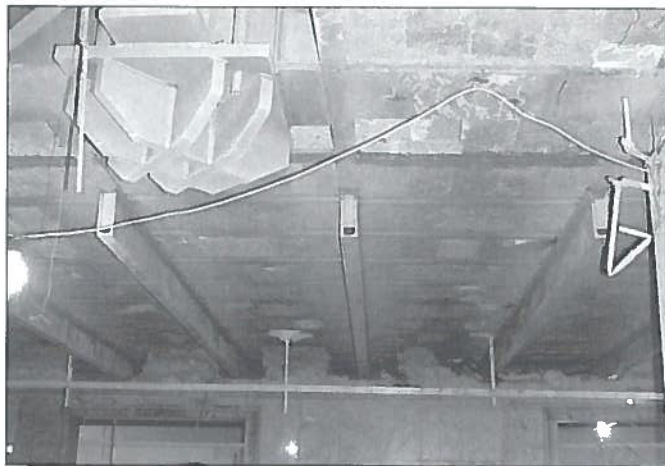
34. Vista laterale dei profili di rinforzo saldati al di sotto dell'ala inferiore delle travi secondarie d'impalcato.

34. Lateral view of the steel profiles welded to the bottom flange of the secondary floor beams.
